Success Story

Industrie: Industrie de ciment

Application: Pompe à Barbotine

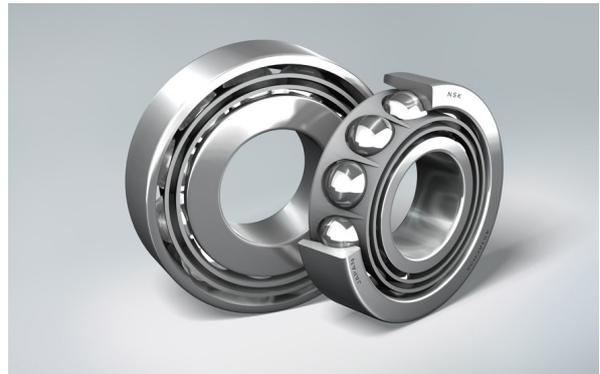
- Roulement à billes à contact oblique en acier spécial HTF
- Technologie de traitement thermique innovante
- Performance supérieure à celle des roulements en acier standard

↑ Roulement à Billes à Contact Oblique en Acier Spécial HTF

- Les experts NSK procédèrent à une analyse de l'application
- L'analyse des roulements usés révéla que les défaillances étaient causées par la contamination
- NSK recommanda l'utilisation de roulements à billes à contact oblique en acier HTF
- L'utilisation des nouveaux roulements permit de doubler la durée de vie
- Une formation visant à améliorer l'installation et l'entretien des roulements fut dispensée auprès du personnel
