Success Story

Industrie: Textile & cuir

Application: Convoyeur de Lavage de Produits Textiles

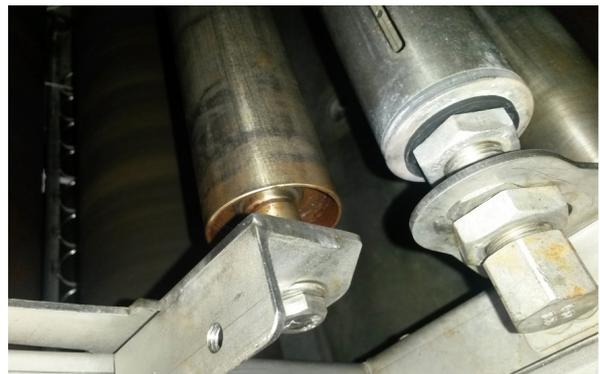
↑ Convoyeur de lavage

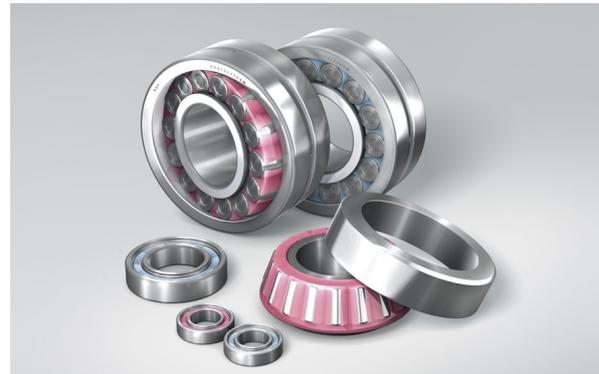
↑ Roulement Molded-Oil

- Roulements existants en version haute vitesse adaptés aux applications
- Types disponibles : roulements à billes, roulements à rouleaux sphériques et roulements à rouleaux coniques
- Acier inoxydable pour environnements corrosifs
- Idéals pour les applications dans lesquelles le contact avec les liquides et les produits chimiques est inévitable
- Joints en caoutchouc nitrile
- Joints de contact disponibles en stocks pour les roulements à billes
- Capacité de réduction des fuites d'huile
- Extension de la durée de vie
- Aucune opération de regraissage requise
- Rotations en douceur des éléments roulants
