Success Story

Industrie: Production automobile

Application: Fabrication de Pneumatiques

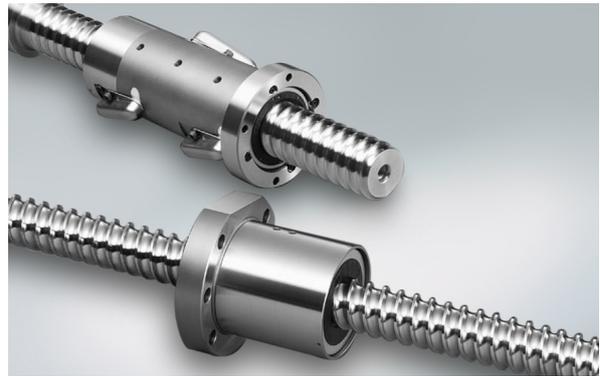
↑ Vis à Billes HTF

- Profil de filet spécifique associé à une étanchéité avec joints de type A1
- Les joints à contact préviennent d'une contamination de la graisse et assurent un environnement propre
- Equipé du système SRC (Smooth Return Coupling), ou système par recirculateur avec déflecteur de fin d'écrou, qui permet un retour des billes en douceur dans la direction de la trajectoire des billes
- Les joints A1 permettent une meilleure rétention de la graisse
- Les joints A1 suppriment les pertes de graisse
- Les joints A1 simplifient la conception d'un protecteur, aidant à préserver un environnement propre et sain
- Augmentation des intervalles de maintenance

- Rapport d'étude sur la machine
- L'analyse de la vis à billes défaillante a fait ressortir un manque de qualité et de capacité de charges
- Un essai avec une vis à billes HTF NSK a été proposé
- L'approbation du client a abouti à l'augmentation de la performance de la vis à billes
