Success Story

Application: Machine à Récolter les Jeunes Pousses

Réduction des Coûts: € 63 300

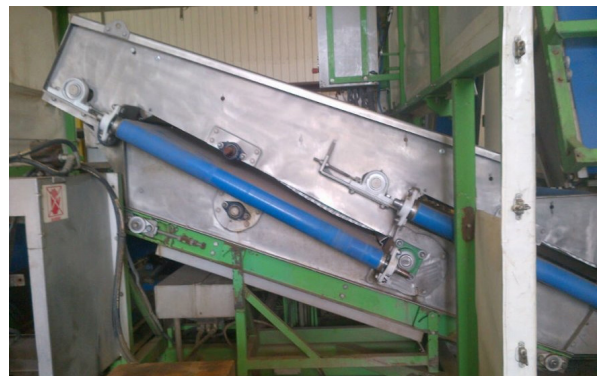
- Machine à récolter les jeunes pousses.
- Utilisation de roulements bon marché
- Pannes de roulements prématurées dues à des infiltrations d'eau et de salissures
- Solution NSK : paliers Silver-Lube® avec roulements en acier inoxydable à joints défecteurs
- Diminution sensible des pannes de roulements
- Réduction des coûts de roulements et de maintenance avec, à la clé, des gains de productivité

↑ Machine à Récolter les Jeunes Pousses

- L'inspection de l'application et l'analyse des conditions de fonctionnement menées par NSK ont permis de mettre en évidence les causes des défaillances prématurées, à savoir des infiltrations d'eau et de salissures
- La solution NSK a consisté à installer un corps de palier Silver-Lube® et des roulements en acier inoxydable à joints défecteurs
- Les roulements ont été installés en prévision de la nouvelle saison
- Après remplacement des anciens roulements par ces nouveaux produits, seules deux pannes ont été enregistrées pendant toute la saison
- Diminution importante des coûts de maintenance
- Gains de productivité significatifs

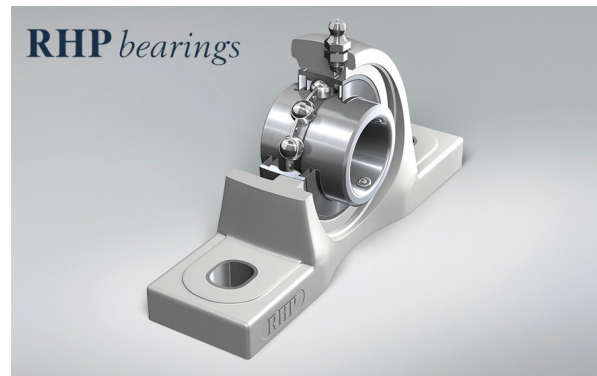
- Bagues, cage et billes, vis de serrage, graisseur et entretoises de fixation en acier inoxydable hautes performances
- Joint en silicone et déflecteurs en acier inoxydable
- Corps en résine thermoplastique ; couvercles de protection en matière plastique disponibles
- Graissés en usine avec une graisse alimentaire USDA H1
- Les paliers Silver-Lube® sont disponibles dans quatre configurations
- Résiste aux détergents, aux produits chimiques, à la corrosion et à l'écaillage de peinture
- Longue durée de vie/faible coût d'utilisation
- Excellente résistance aux lavages fréquents et aux attaques chimiques grâce à un système d'étanchéité fiable et efficace
- Possibilité de regraissage pour une durée de vie étendue, avec une maintenance minimale et une productivité maximale
- Approuvé NSF – de -20 °C à +90 °C

↑ Paliers Silver-Lube
