Success Story

Industrie: Industrie agroalimentaire

Application: Usine de Biogaz

Introduction

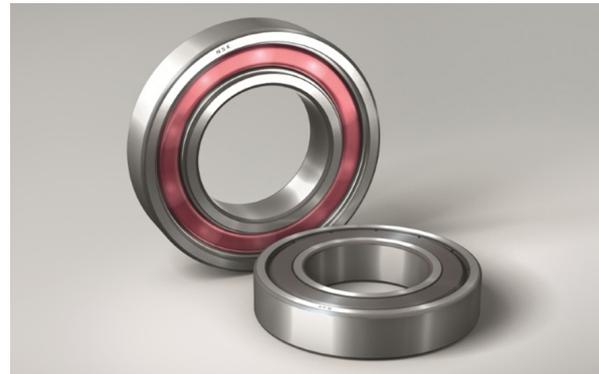
↑ Roulements à Billes à Gorges Profondes Molded-Oil

- Les roulements Molded-Oil garantissent une distribution continue d'huile lubrifiante
- Acier inoxydable pour environnements corrosifs
- L'absence de graisse et la non-nécessité du renouvellement d'huile contribuent à la préservation d'un environnement de fonctionnement propre
- Une durée de vie en fonctionnement plus de deux fois supérieure à celle des solutions de lubrification à la graisse dans les environnements contaminés par l'eau ou la poussière
- Joints de contact disponibles en stock pour les roulements à billes
- Performance accrue sans maintenance grâce à la distribution en continu du lubrifiant du système Molded-Oil
- Disponibles pour les applications haute vitesse
- Disponibles pour les roulements à billes, les roulements à rouleaux sphériques et les roulements à rouleaux coniques
