Success Story

Industrie: Industrie du bois

Application: Fraiseuse

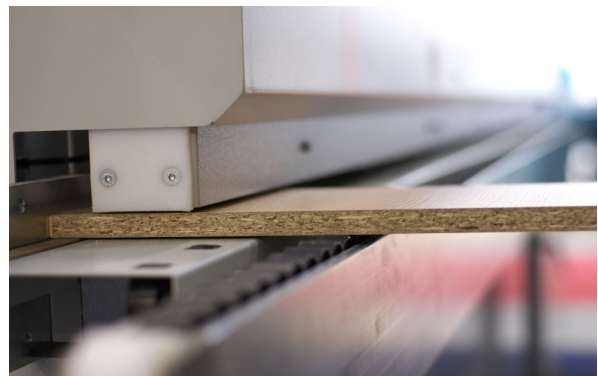
↑ Fraiseuse à Bois

Un fabricant de meubles en bois était confronté à des défaillances fréquentes des machines à fraiser le bois. Les guides linéaires des tables de travail étaient endommagés. NSK et le distributeur local détectèrent qu'un problème de contamination par de la fine poussière de bois et des particules de sciure était à l'origine du problème. Des particules pénétraient entre les chariots et le rail et provoquaient des pannes de machine tous les deux à trois mois, occasionnant des coûts de maintenance et des pertes de production élevés. NSK proposa d'utiliser des guides linéaires de la série VS équipés de l'unité de lubrification K1.

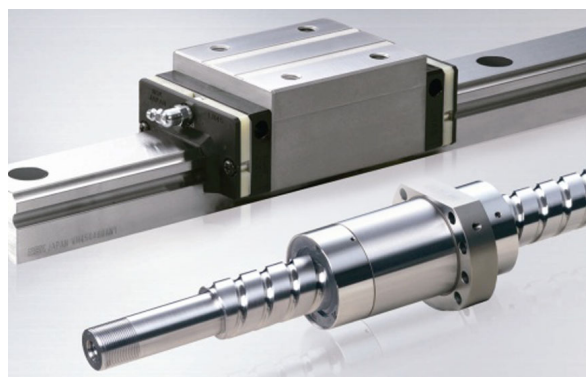
↑ Guides Linéaires de la Série VS équipés de l'Unité de Lubrification NSK K1

- Les matériaux d'une grande propreté, le traitement thermique avancé et les technologies de procédés augmentent la longévité du produit
- Dans les guides linéaires NSK, la rigidité est augmentée et la déformation élastique réduite grâce à l'application d'une pré-charge
- L'unité de lubrification NSK K1 est un dispositif qui combine de l'huile et de la résine dans un ensemble unique
- La résine poreuse contient une grande quantité d'huile de lubrification
- En touchant la surface du chemin de roulement du rail près du point de contact des billes le système de lubrification NSK K1 libère constamment de l'huile fraîche provenant de la résine
- Les guides linéaires qui sont équipés avec l'unité de lubrification NSK K1 ne nécessitent pas de maintenance pendant cinq ans ou bien jusqu'à une distance de fonctionnement de 10 000 km
