Storie di Successo

Industria: Industria Petrolchimica

Applicazione: Pompe Centrifughe

Introduzione

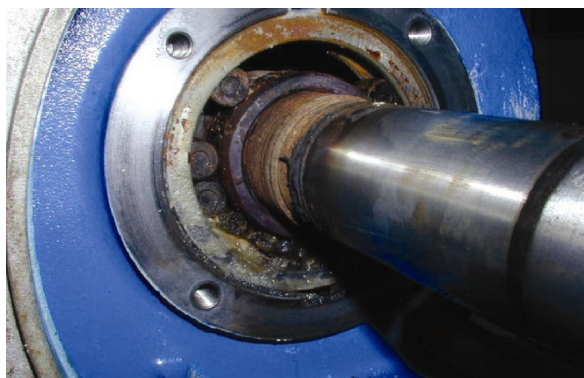
↑ Pompe Centrifughe

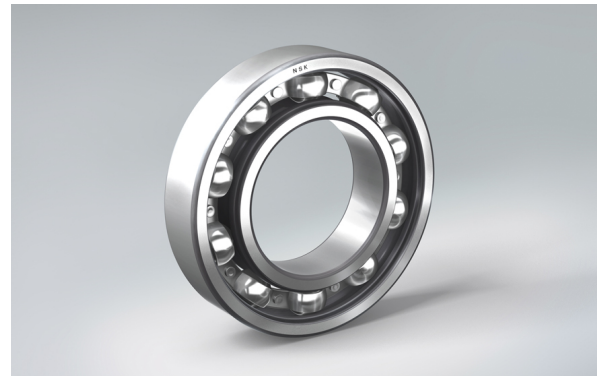
- Gabbia in acciaio
- Elevati coefficienti di carico (aumento del coefficiente di carico dinamico dal 7% al 19%)
- Design interno ottimizzato
- Elementi volventi di dimensioni superiori
- Alcune dimensioni disponibili con chiusure (schermi di protezione, tenute)
- Durata superiore (aumento dal 22% al 68% per durata ISO L10)
- Intercambiabilità con cuscinetti radiali rigidi a sfere standard
- Possibilità di ridimensionamento

↑ Cuscinetti Radiali Rigidi a Sfere

- NSK ha proposto una prova con un set-up alternativo di cuscinetti radiali rigidi a sfere
- La prova ha avuto successo, nessun problema riscontrato nell'arco di 12 mesi
