Storie di Successo

Industria: Prodotti Automotive

Applicazione: Centro di Lavoro

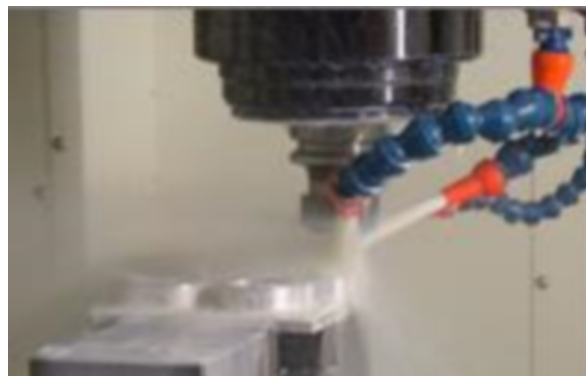
↑ Centro di Lavoro

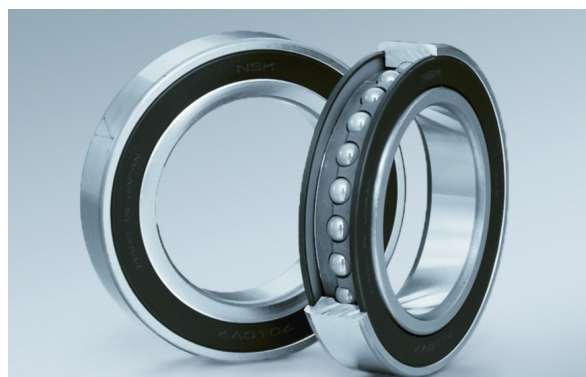
↑ Cuscinetti di Super Precisione Schermati

- Tenute non striscianti
- Risparmio di tempo/riduzione dei tempi morti
- Il montaggio dei cuscinetti è quattro volte più rapido
- Assenza di contaminazione per manipolazione non adeguata
- Le tenute non striscianti proteggono il cuscinetto, riducono l'usura delle piste e delle sfere, limitano la rumorosità, le vibrazioni ed i problemi di lubrificazione
- Non vi è alcuna riduzione di velocità grazie alle tenute non striscianti
- Prestazioni elevate del mandrino
- Funzionamento ottimale in posizione orizzontale e verticale
- I cuscinetti schermati evitano la fuoriuscita di lubrificante sui mandrini verticali
- La durata del grasso nei cuscinetti schermati aumenta del 50%
- Le tenute non striscianti mantengono il grasso nella posizione ottimale
- Intercambiabili con i cuscinetti a sfere a contatto obliquo in esecuzione aperta
