Storie di Successo

Industria: Alimentare & Bevande

Applicazione: Lavaggio delle Carote

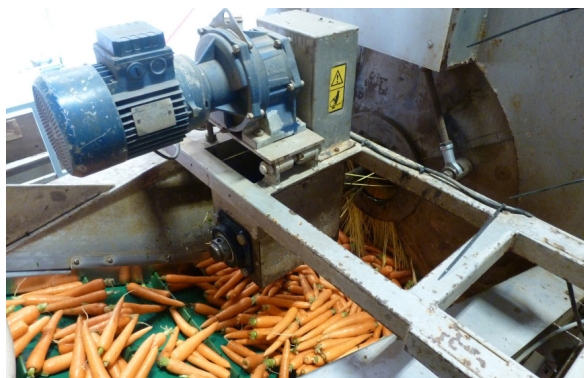
↑ Lavaggio delle Carote

- I frequenti cedimenti dei cuscinetti interrompevano la produzione e generavano costi elevati
- Infiltrazione di acqua e particelle solide
- Soluzione NSK: Unità di supporto Life-Lube con inserti Molded-Oil

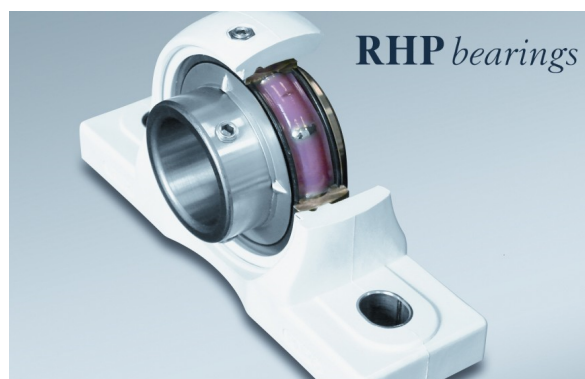
- Alloggiamento in resina termoplastica PBT
- Inserti Molded- Oil (con lubrificazione solida)
- Anelli e sfere in acciaio inossidabile.
- Tenute in gomma nitrilica
- Disponibile nelle Serie NP, SF, SFT ed ST
- Gamma dimensionale: da foro 20 a 40 mm
- Resistenza alla corrosione
- Alloggiamento esente da verniciatura, prevenendo sfaldamento e sfridi
- Resistente alla contaminazione, aumentando la durata operativa
- Ideale per applicazioni soggette a frequenti lavaggi
- Minore manutenzione, esente da ri-lubrificazione

↑ Supporti Life-Lube con inserti Molded-Oil

- La durata del cuscinetto è passata da 1 mese e mezzo a oltre 12 mesi
- Gli ingegneri di NSK hanno condotto un'analisi dei guasti dimostrando che la contaminazione provocava la
- **Risparmio** di lubrificante dal cuscinetto e il conseguente cedimento
- Gli esperti di NSK hanno effettuato una mappatura dei processi dell'applicazione per identificare le aree problematiche dei cuscinetti
- E' stata condotta anche un'analisi dell'applicazione sulla macchina di lavaggio e sono state proposte le unità di supporto Life-Lube con inserti Molded-Oil

- Il periodo di prova ha garantito un aumento della durata dei cuscinetti da 1 mese e mezzo a più di 12 mesi
- Il cliente ha riscontrato un aumento della produttività e una riduzione dei costi di manutenzione
