## Storie di Successo

Industria: Industria Estrattiva

Applicazione: Pavimentazioni in Calcestruzzo

### Introduzione

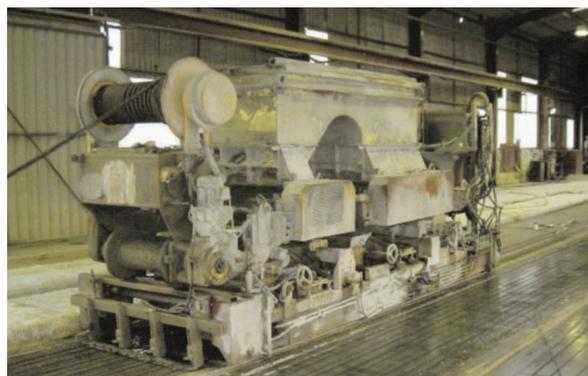
↑ Pavimentazioni in Calcestruzzo

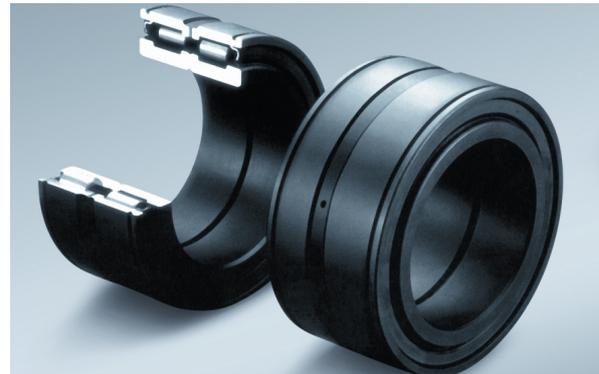
- Tenute in gomma strisciante
- Elevata capacità di carico
- Rivestimento di fosfato per garantire elevata resistenza alla corrosione
- Ri-lubrificazione più semplice
- Fori di lubrificazione nell'anello interno ed esterno
- Cuscinetti pre-ingrassati con grasso al litio
- Possibilità di accoppiamento con anelli di ancoraggio (secondo DIN 471)
- Le tenute in gomma strisciante impediscono la penetrazione di particelle contaminanti o di acqua
- Maggiore capacità di carico radiale ed assiale
- Fori di rilubrificazione per agevolare le operazioni di manutenzione e di rabbocco del lubrificante
- Possibilità di utilizzo in ambienti esterni, grazie alla presenza del rivestimento superficiale
- L'anello di ancoraggio (DIN 471) può essere applicato all'anello esterno

↑ Cuscinetti Radiali a Rulli Cilindrici a Pieno Riempiemento

- Dall'analisi effettuata è risultata Selezione sbagliata del cuscinetto che permetteva infiltrazione di agenti contaminanti
- NSK ha ridisegnato mozzo e albero ed il cliente ha riprogettato macchina
- NSK ha consigliato l'utilizzo di cuscinetti radiali a rulli cilindrici a pieno riempimento.
- Cedimenti ridotti da 20 all'anno a nessun cedimento
