## Storie di Successo

Industria: Industria Siderurgica

Applicazione: Impianto di Ricottura Continua

**Risparmio Costi: € 372 555**

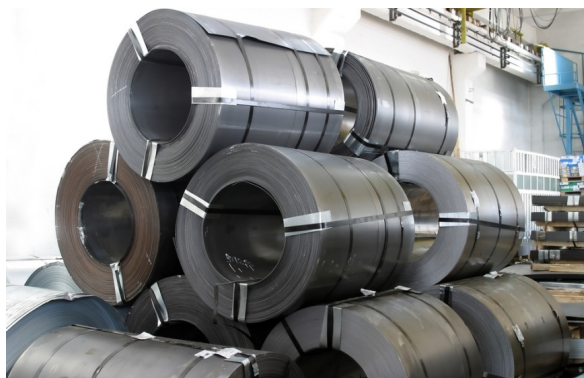
↑ Impianto di Ricottura Continua

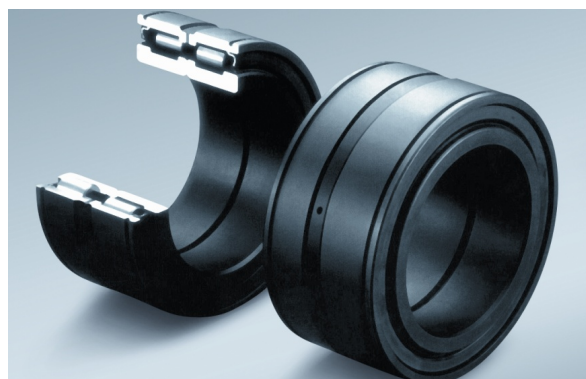
- Tenute in gomma strisciante
- Elevata capacità di carico
- Rivestimento di fosfato per garantire elevata resistenza alla corrosione
- Ri-lubrificazione più semplice
- Fori di lubrificazione nell'anello interno ed esterno
- Cuscinetti pre-ingrassati con grasso al litio
- Possibilità di accoppiamento con anelli di ancoraggio (secondo DIN 471)
- Le tenute in gomma strisciante impediscono la penetrazione di particelle contaminanti o di acqua
- Maggiore capacità di carico radiale ed assiale
- Fori di rilubrificazione per agevolare le operazioni di manutenzione e di rabbocco del lubrificante
- Possibilità di utilizzo in ambienti esterni, grazie alla presenza del rivestimento superficiale
- L'anello di ancoraggio (DIN 471) può essere applicato all'anello esterno

↑ Cuscinetti radiali a rulli cilindrici a pieno riempimento

- L'analisi dei cuscinetti ha dimostrato notevole stress sui cuscinetti esistenti
- Proposto l'utilizzo dei cuscinetti radiali a rulli cilindrici a pieno riempimento
- NSK ha ridisegnato l'assieme per integrare il cuscinetto proposto
- Il nuovo cuscinetto ha garantito un funzionamento esente da manutenzione
- Durata tripla rispetto alla soluzione precedente
