Storie di Successo

Industria: Industria Siderurgica

Applicazione: Valvola di Sicurezza

Introduzione

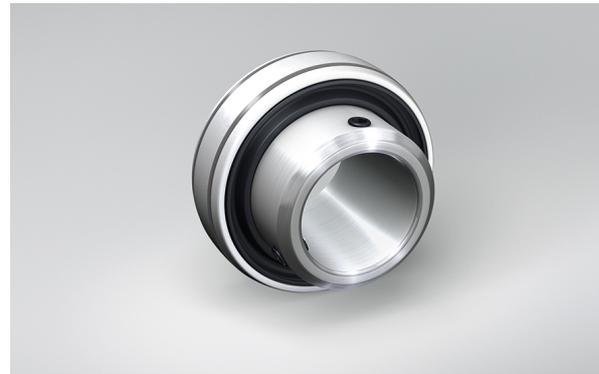
- Geometria interna speciale; gioco interno C5
- Lubrificante Klueber ad alte prestazioni
- Tenute resistenti in gomma silconica
- Gabbia in acciaio ad elevata resistenza
- Intercambiabili con gli inserti standard Self-Lube®
- Lubrificante ad alte prestazioni ed efficace a temperature estreme, con valori ammissibili tra -40 e +180°C.
- Tenuta efficiente e protezione a temperature estreme (tra -40 e +180°C)
- Gabbia in acciaio e caratteristiche interne speciali, concepite per un utilizzo a temperature estreme
- Maggiore gioco interno (C5) fra le sfere e le piste di rotolamento per evitare il precarico radiale

↑ Unità Self-Lube con inserti HLT

- I tecnici di NSK hanno effettuato un'analisi dell'applicazione, completa di analisi delle temperature, e redatto una relazione sulle condizioni del cuscinetto
- I tecnici di NSK hanno raccomandato l'utilizzo di inserti della serie HLT con un alloggiamento in ghisa serie Self-Lube abbinato a una piastra di adattamento di NSK con anello supplementare in materiale termoresistente. Hanno inoltre suggerito di modificare opportunamente le quantità e le frequenze di lubrificazione
- Prove effettuate con la supervisione dei tecnici di NSK in fase di installazione e implementazione delle disposizioni di NSK
- Il cliente ha ottenuto una riduzione dei costi legati alla manutenzione e alla perdita di produttività, con conseguente risparmio significativo
